## ŽELDYNŲ IR ŽELDINIŲ BŪKLĖS EKSPERTIZĖ

2024 05 30

Šiauliai

44 medžiai, augantys Stoties g., Šiauliuose.

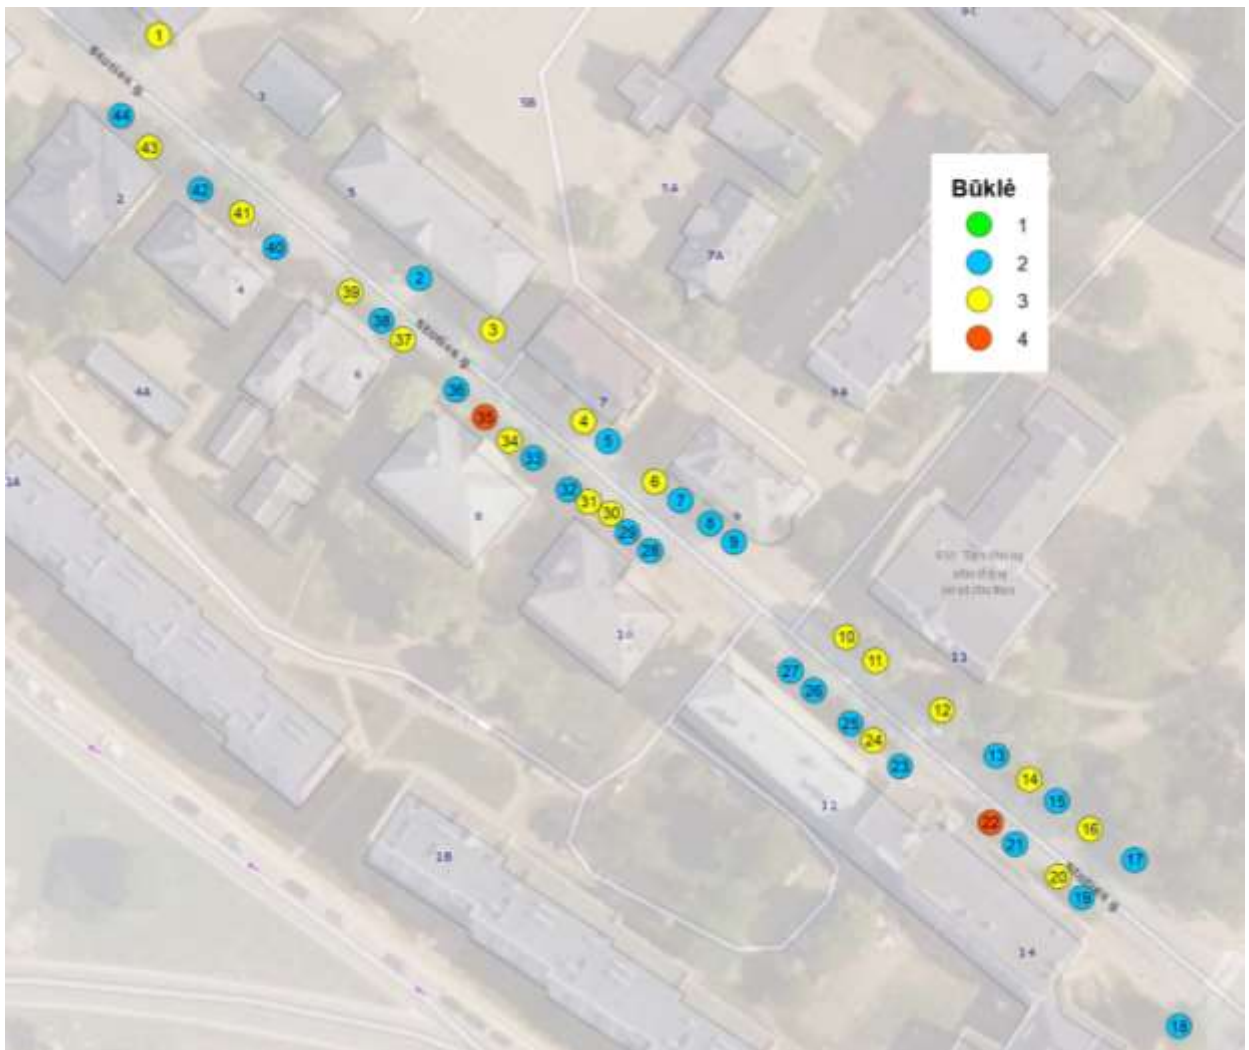
Želdinių išsidėstymas pagal būklę:

Stoties gatvėje nustatyta 24 patenkinamos, 18 nepatenkinamos ir 2 blogos būklės medžiai
