### MOZAIKOS „ŠIAULIAI“

**Tilžės g. 198  
Šiauliai**

## KONSTRUKTYVO EKSPERTIZĖS ATASKAITA

2024 m.

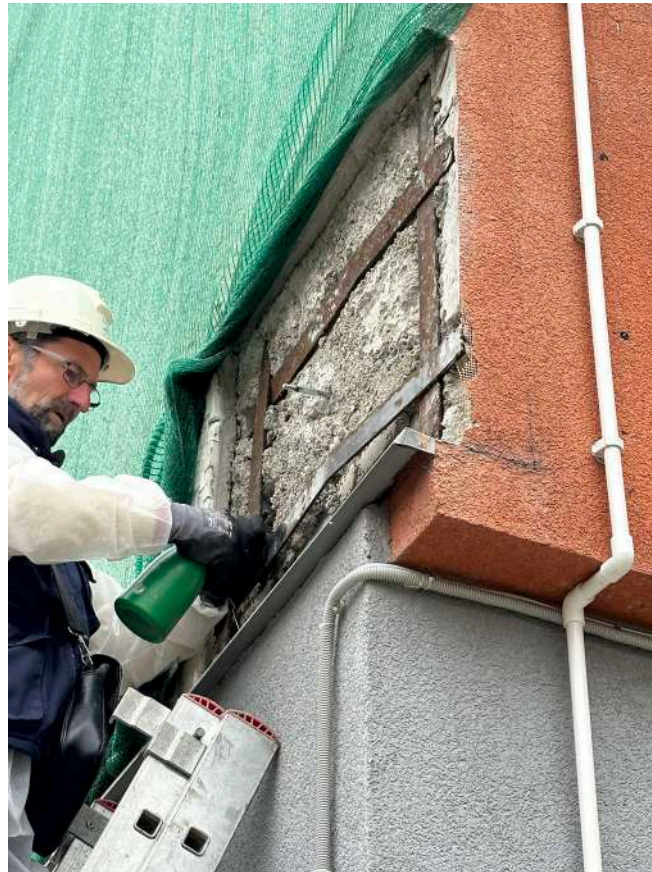
Pav. 7.2 Fenolftaleino testas

**Rūgštesnė aplinka (bespalvė reakcija):** fenolftaleinas tapo bespalvis, tai rodo, kad betoną pasiekusi karbonizacija sumažinusi pH lygį. Laikančiosios metalinės armatūros apsauga yra prarasta, dėl padidėjusios korozijos rizikos. Esant didesnei korozijai, dėl metalo išsiplėtimo vyksta tolesnis betono ardymas.

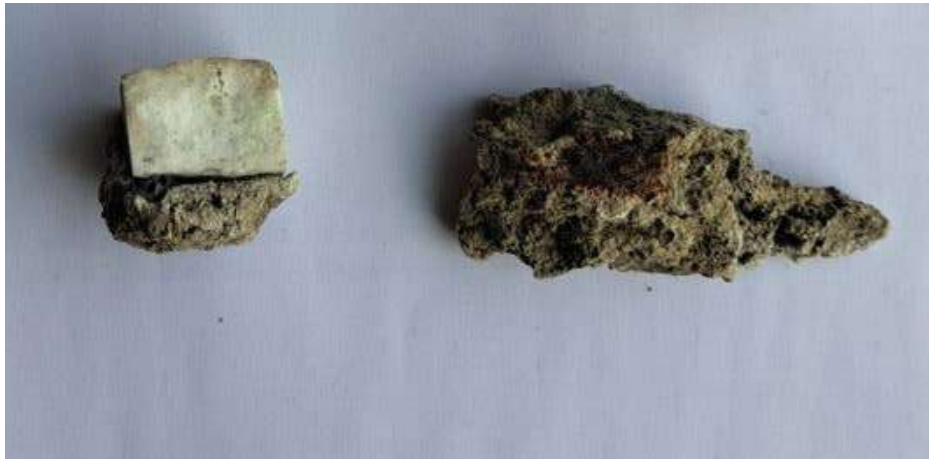
Pav. 8.1 Nubyreję akmenukai

8.1 **Akmenukų** iš mozaikos **Segmentų** kritimas. **Akmenukai** nuo mozaikos **Segmentų** krenta tiek su skiedinio sluoksniu, kuriuo jie įklijuoti į mozaikos **Segmentus**, tiek be skiedinio sluoksniu. Krenta tiek **Akmenukai**, tiek pačio skiedinio fragmentai.

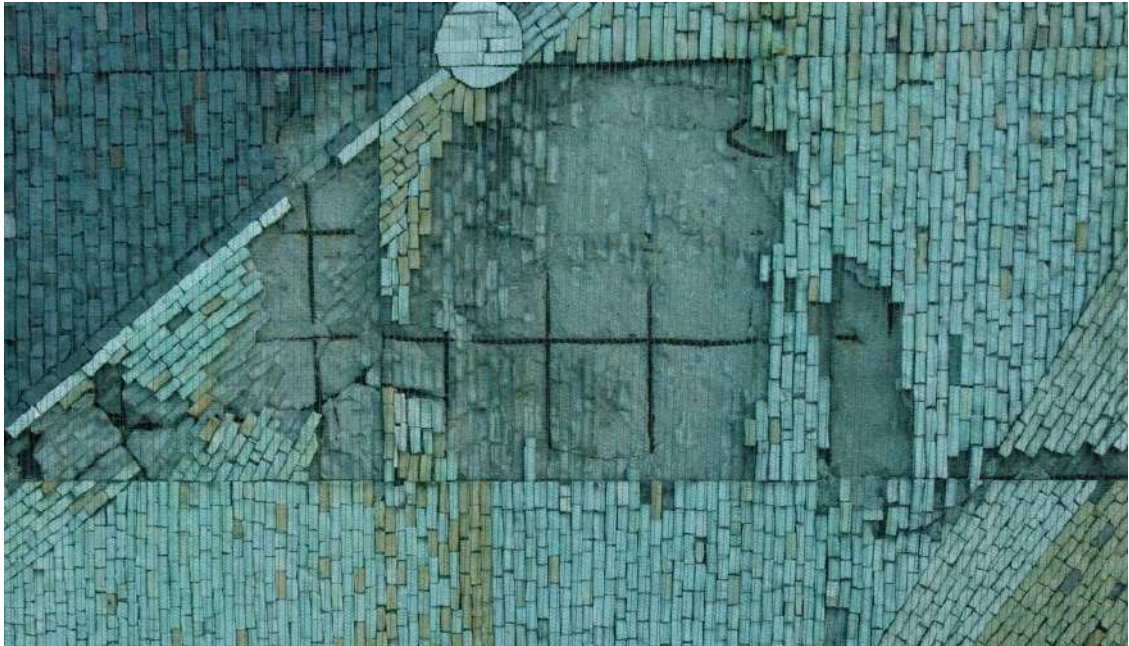
Skiedinio sluoksniuose, nuo kurių nutrupėjo **Akmenukai**, yra atsivėręs **Segmentų** armatūrinis tinklas, kuris yra pažeistas korozijos.

Skiedinys atviras vandens įsigėrimui ir šalčio poveikiui. Skiedinys rūgštinės terpės – karbonizacijos nustatymo testas neparodė šarminės reakcijos, skiedinys yra labai porėtas.

Pav. 8.3 Atviras armatūros tinklas po nubyrejusiais akmenukais

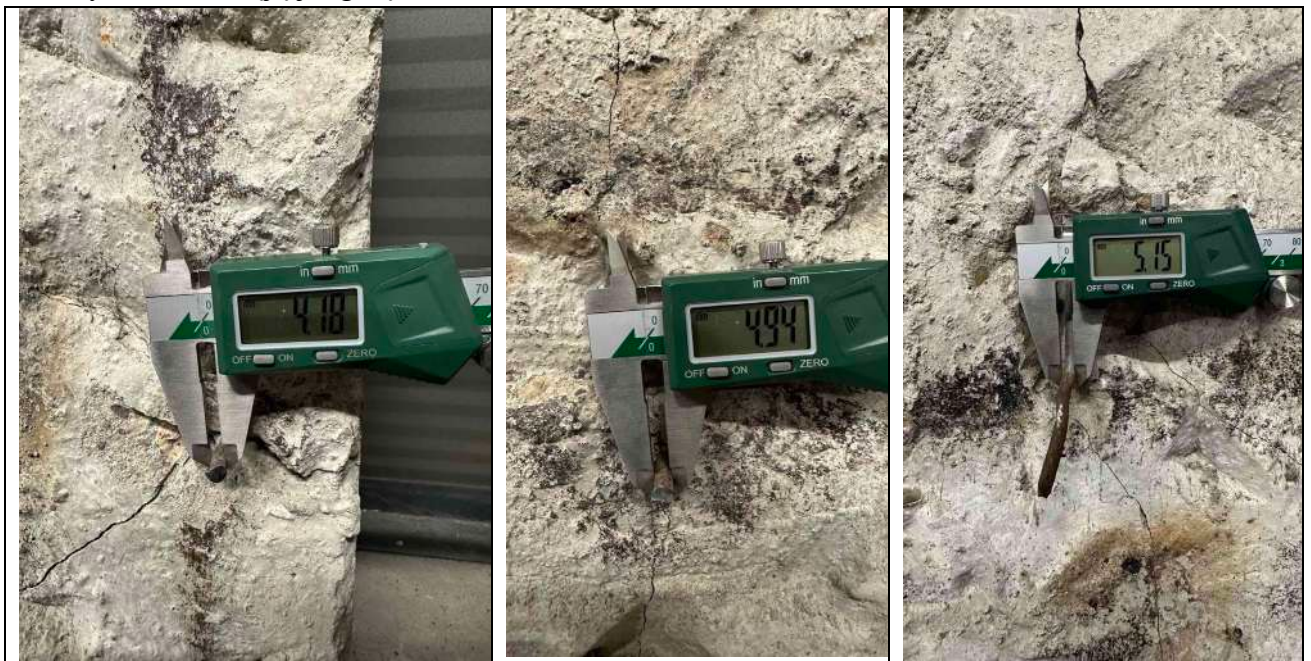
**Vielos**, kuria tvirtinami mozaikos **Segmentai** prie **Juostų**, įrengti naudojant tuo metu buvusį standartą GOST. Daroma prielaida jog naudojamos tvirtinimo vielos storis  $d = 5,5 - 6,0$  mm. Mozaikos techninės dokumentacijos nėra išlikę.

Atlikus Vielos diametro matavimus nustatyta, kad **Viela** pažeista korozijos. Dėl korozijos suardytas laikančiųjų jungčių storis  $> 1,3$  mm

Pav. 8.4 Jungiamosios vielos storis

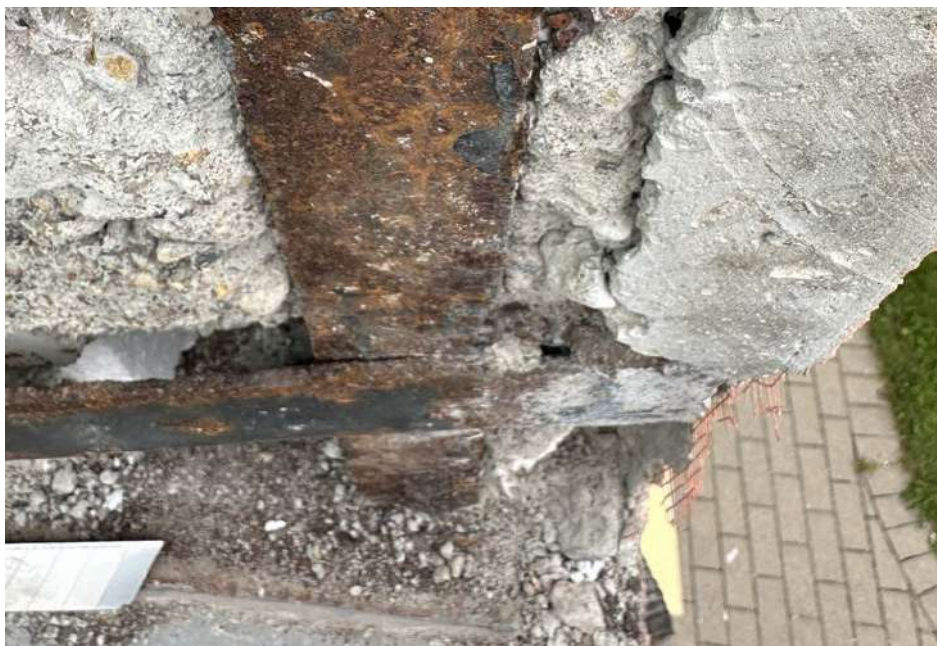
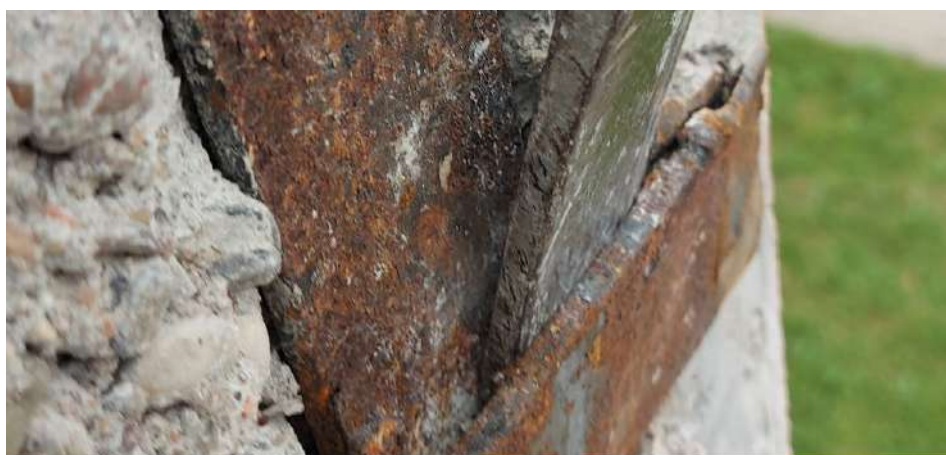
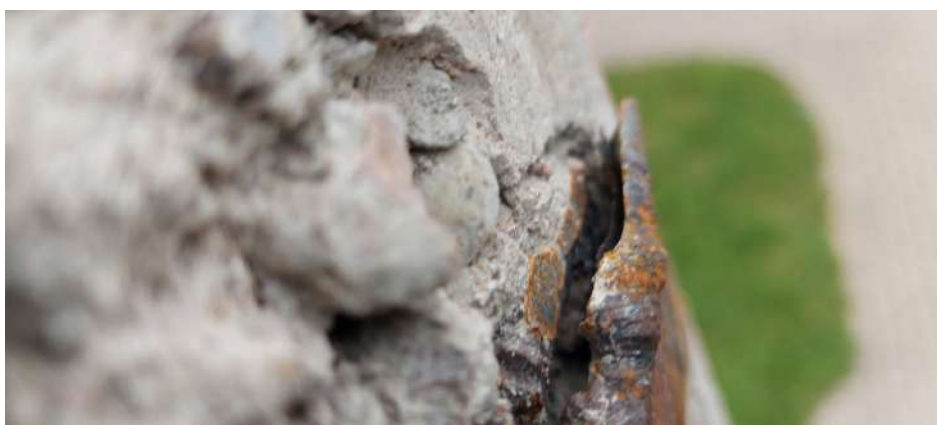
**8.3 Juostos** pažeistos korozijos, surūdijimo laipsnis C pagal LST EN ISO 8501-1. Atitrūkusios vertikalios ir horizontalios **Juostų** suvirinimo vietos:

Pav. 8.5 Atitrūkę suvirinimo taškai

- apriboti aptarnaujančio personalo ir trečiųjų asmenų patekimą į pavojingą zoną aplinkui mozaiką;
- išmontuoti mozaiką bei visus mozaikos tvirtinimo prie pastato sienos elementus kaip keliančius grėsmę žmonių saugumui.

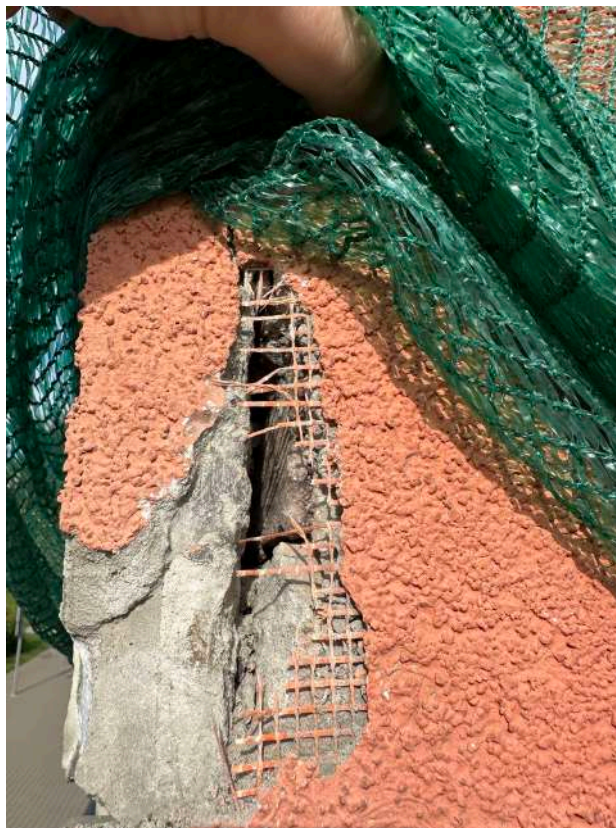
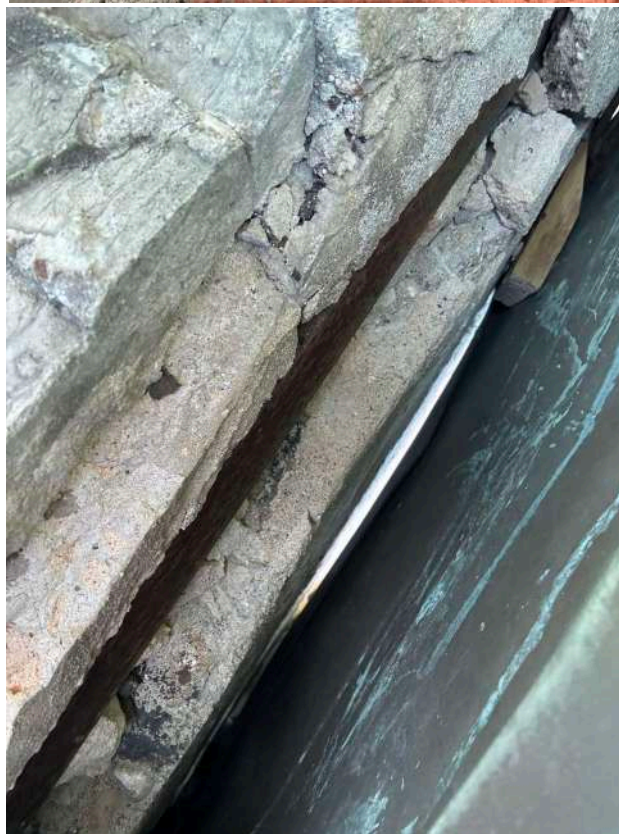
Nustatyti plyšiai šoninėje sienoje ir mozaikos kraštiniuose segmentuose. Šie plyšiai galimai susiformavo pasislinkus mozaikos segmentui dėl temperatūrų svyravimų, užšalimo/atšalimo ciklo.

Pav. 8.6 Plyšiai šoniniuose segmentų sujungimo taškuose
