ŽELDYNŲ IR ŽELDINIŲ BŪKLĖS EKSPERTIZĖ

2024 08 05

Šiauliai

11 medžių, augančių Ežero g. Šiauliuose.

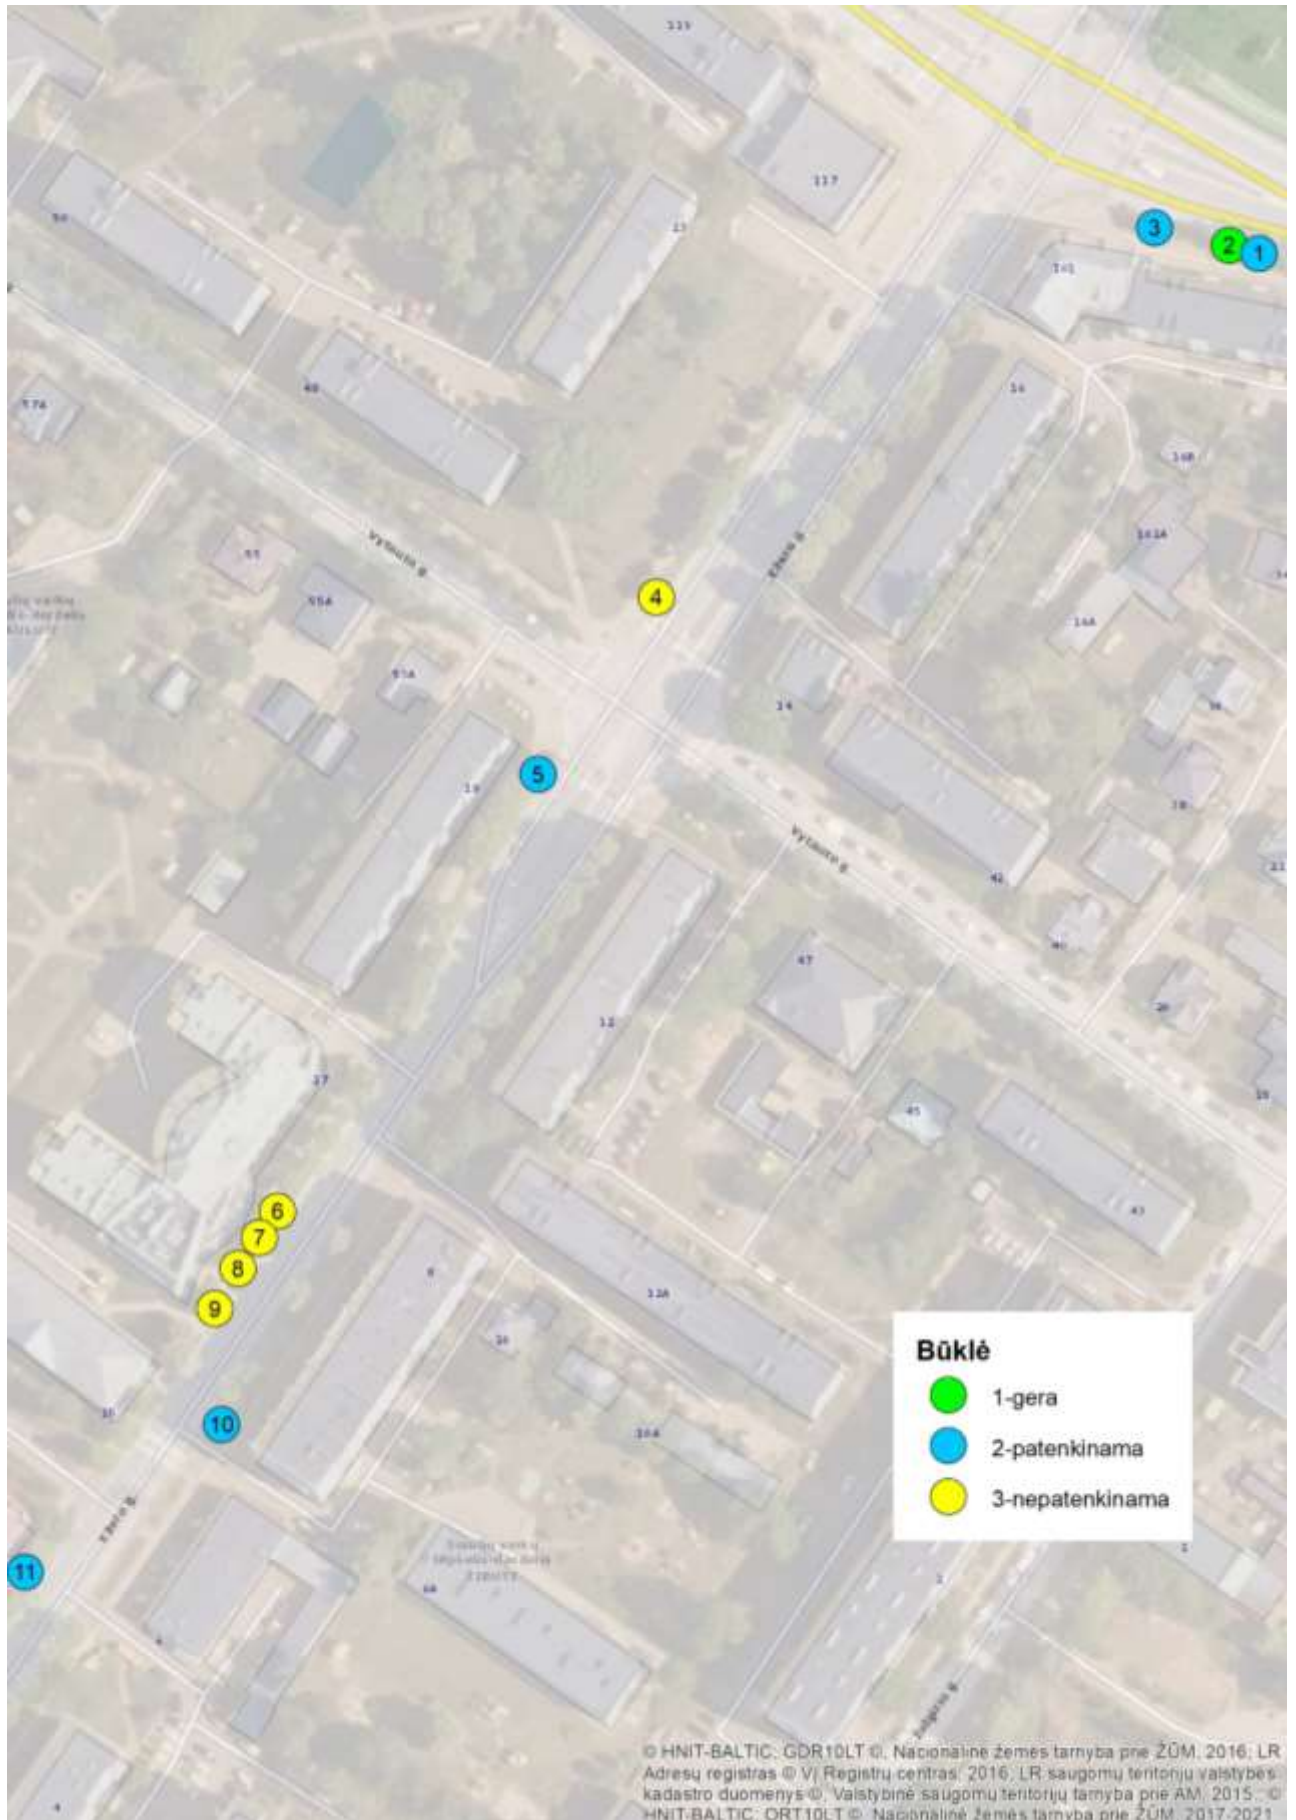
1 pav. Želdinių išsidėstymas pagal būklę

1 medis yra geros būklės, 5 medžių būklė patenkinama ir 5 medžiai yra nepatenkinamos būklės (1 lent., 1 pav.).

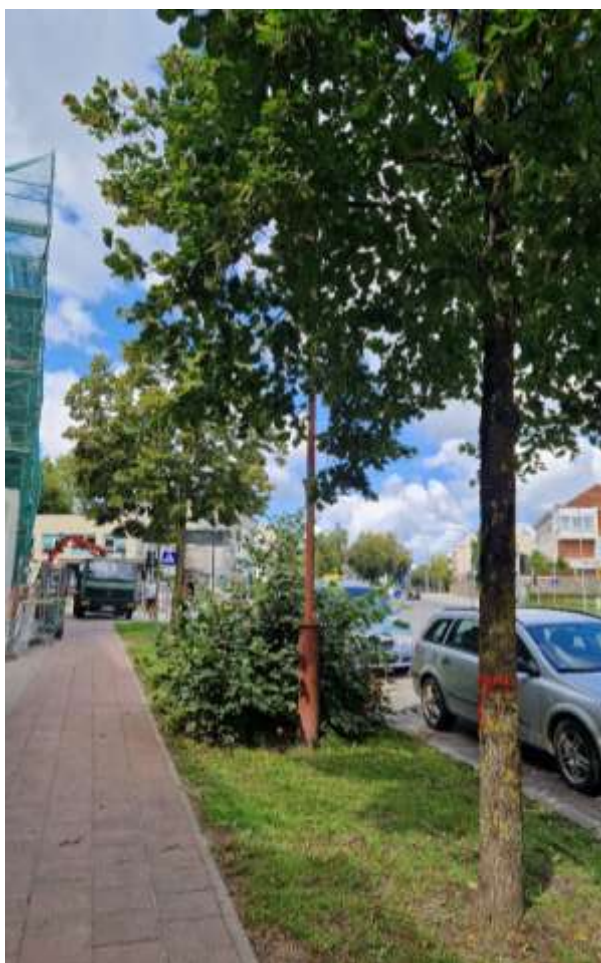
Didžialapės liepos

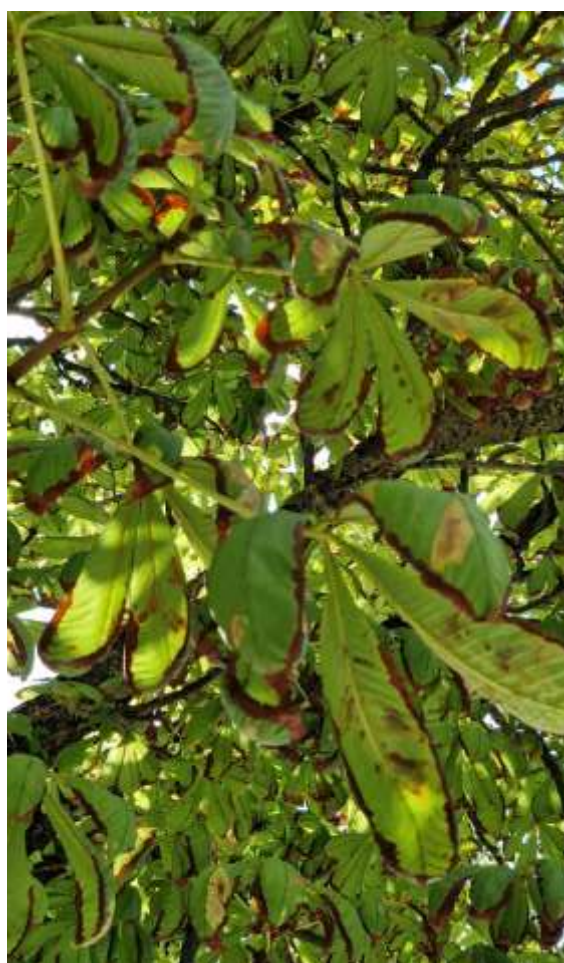
Kaštonų lapų nekrozė

Kirtimui pažymėti medžiai neperspektyvūs dėl lapų nekrozių ir požeminių inžinerinių tinklų artumo.

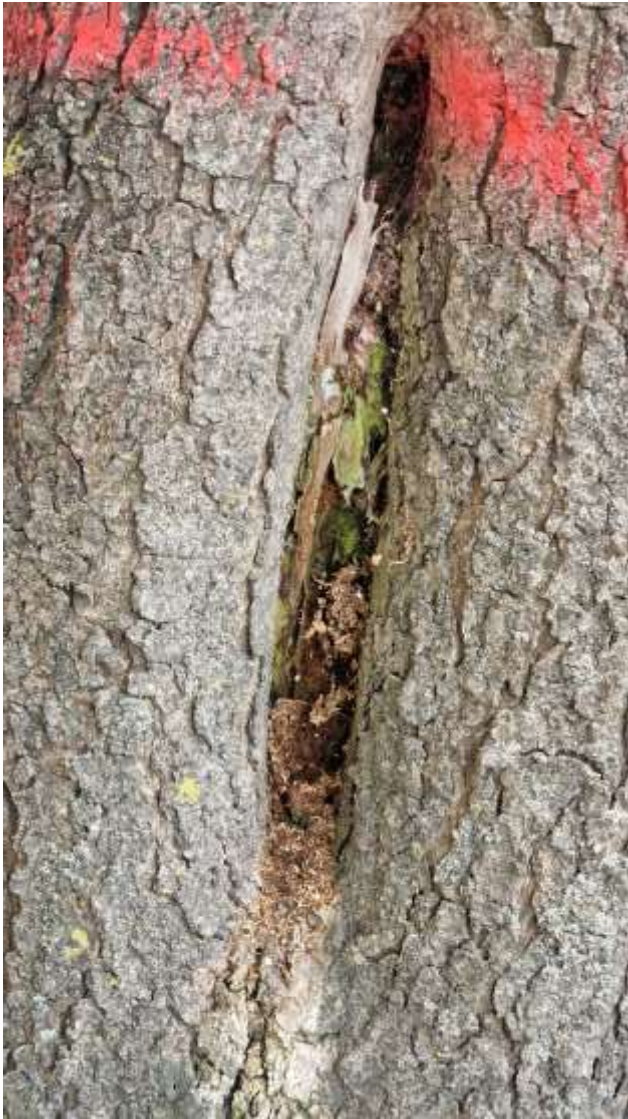
Liemens puvinys

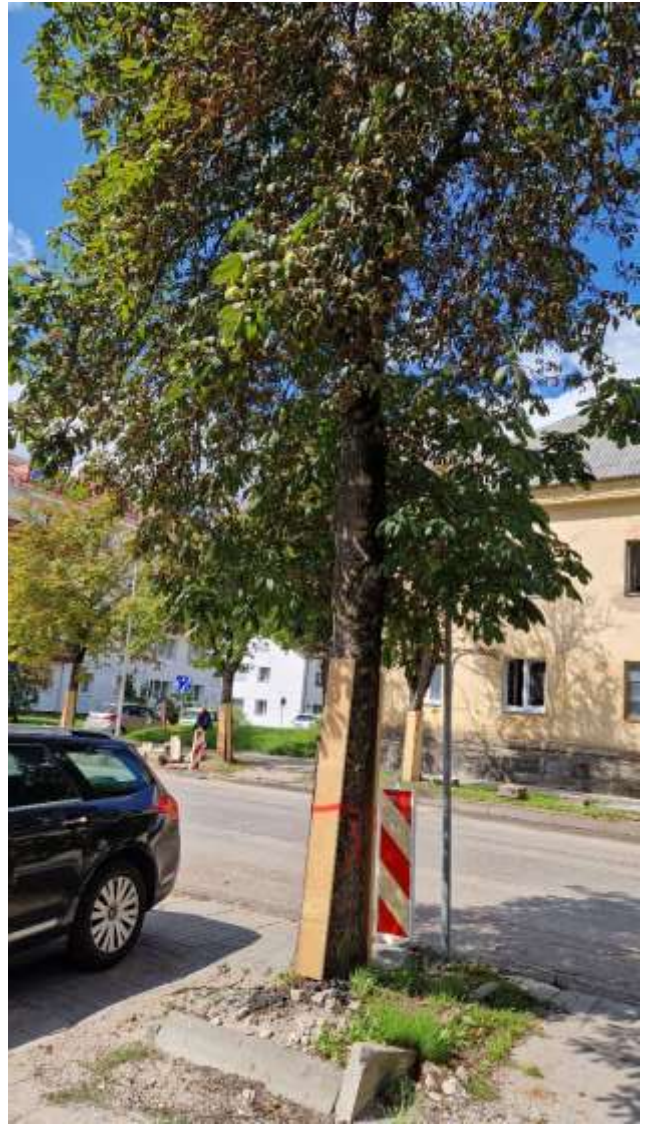
Šaknynas apribotas

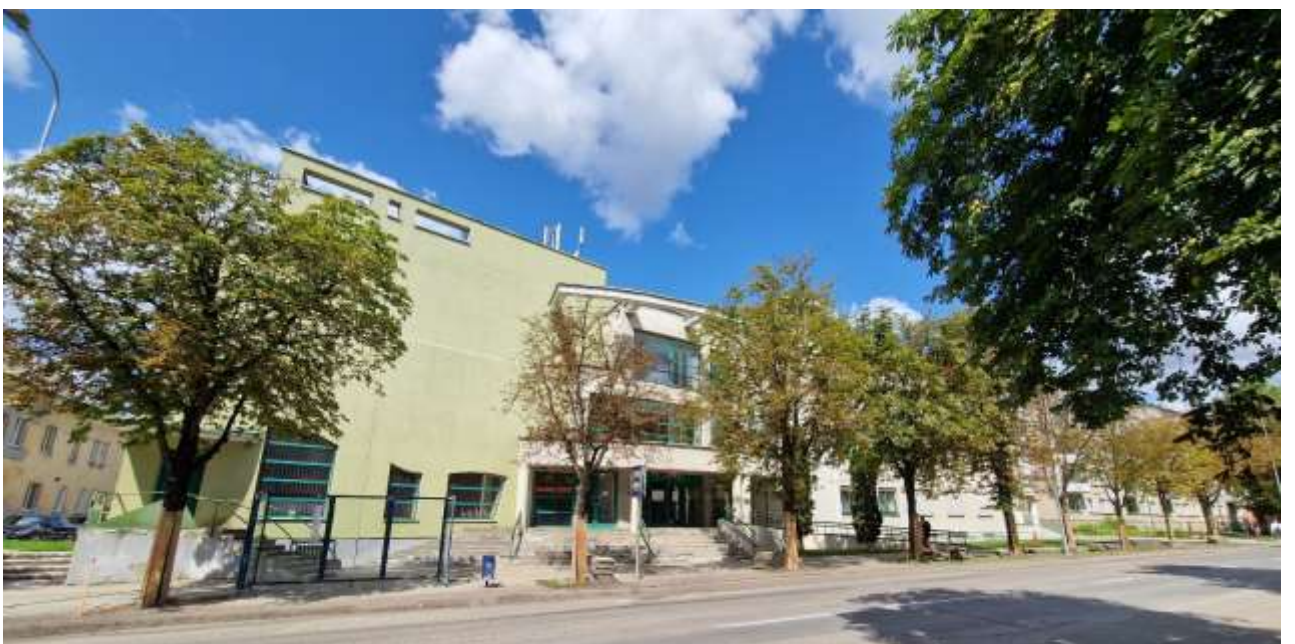
Kaštonai nepatenkinamos būklės dėl stiprios lapų nekrozės
