ŽELDYNŲ IR ŽELDINIŲ BŪKLĖS EKSPERTIZĖ

2024 08 07

24 medžiai, augantys Aušros al. Šiauliuose.

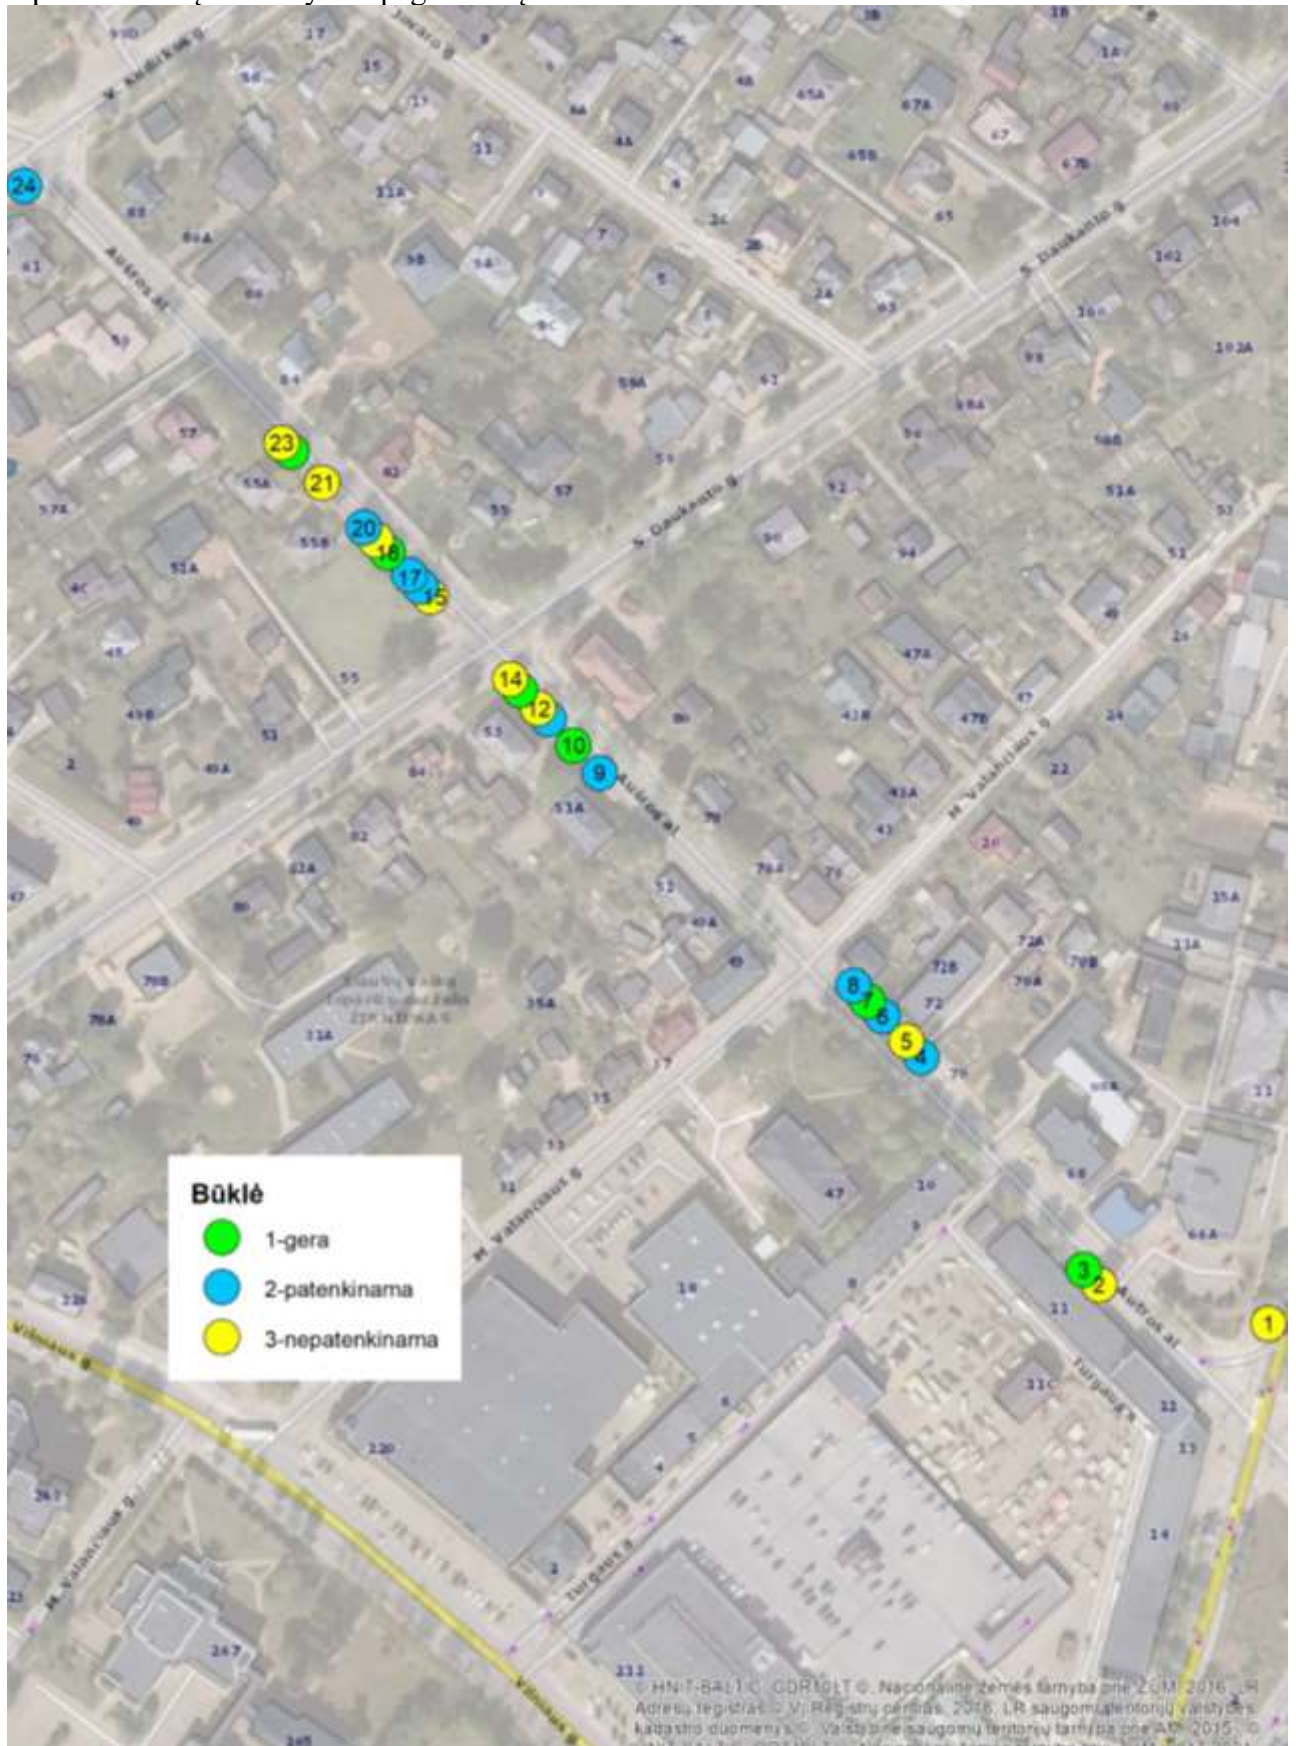
1 pav. Želdinių išsidėstymas pagal būklę

6 medžiai yra geros būklės, 9 liepų būklė patenkinama ir 9 medžiai yra nepatenkinamos būklės (1 lent., 1 pav.).
