### MOZAIKOS „ŠIAULIAI“

**Tilžės g. 198  
Šiauliai**

## KONSTRUKTYVO EKSPERTIZĖS ATASKAITA

2024 m.

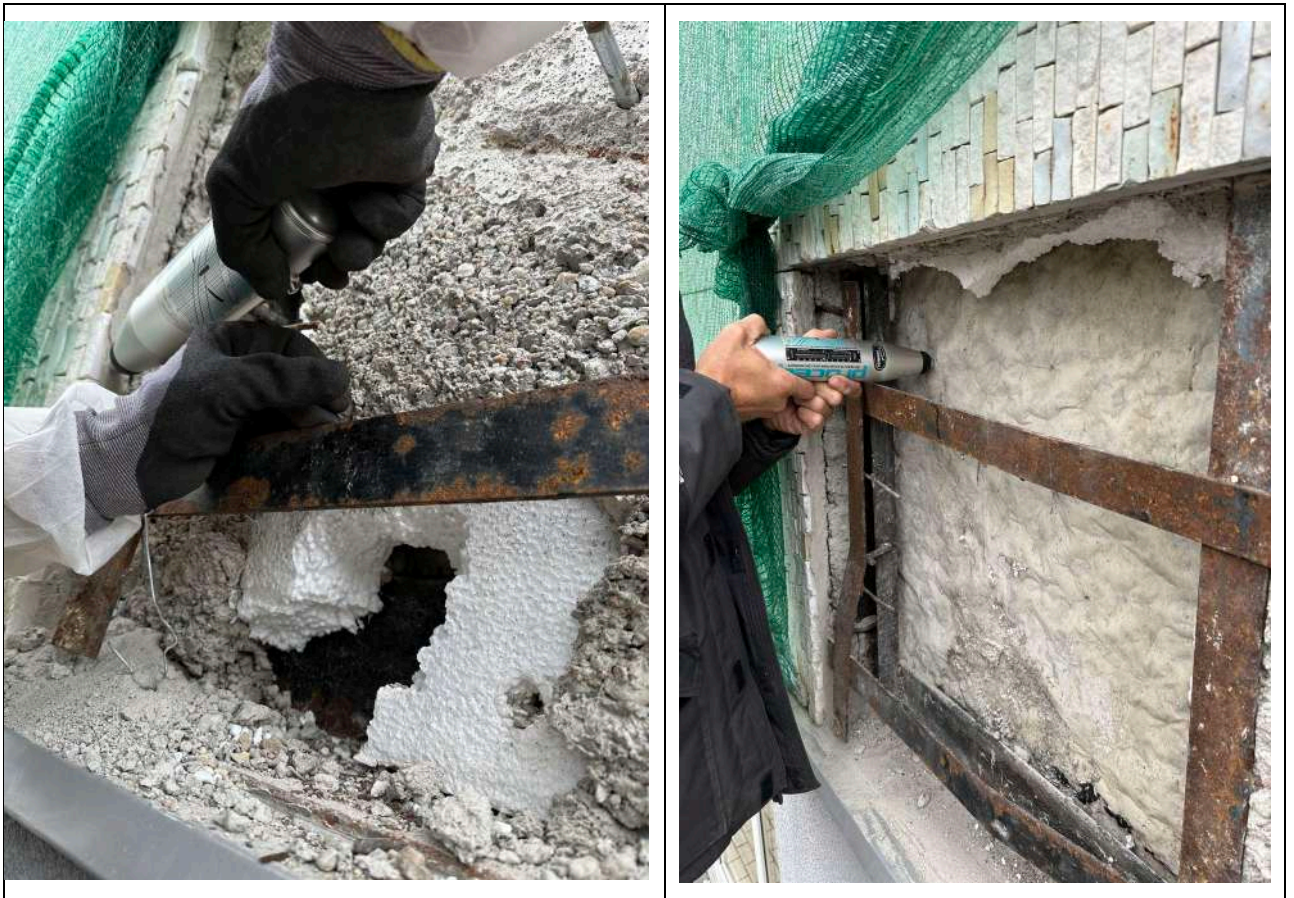
Pav. 7.1 Šmidto plaktuko testas

Tyrimų rezultatai pateikiami Priede Nr. 1 betono gniuždomojo stiprio nustatymų bandymo protokolas Nr. 001.

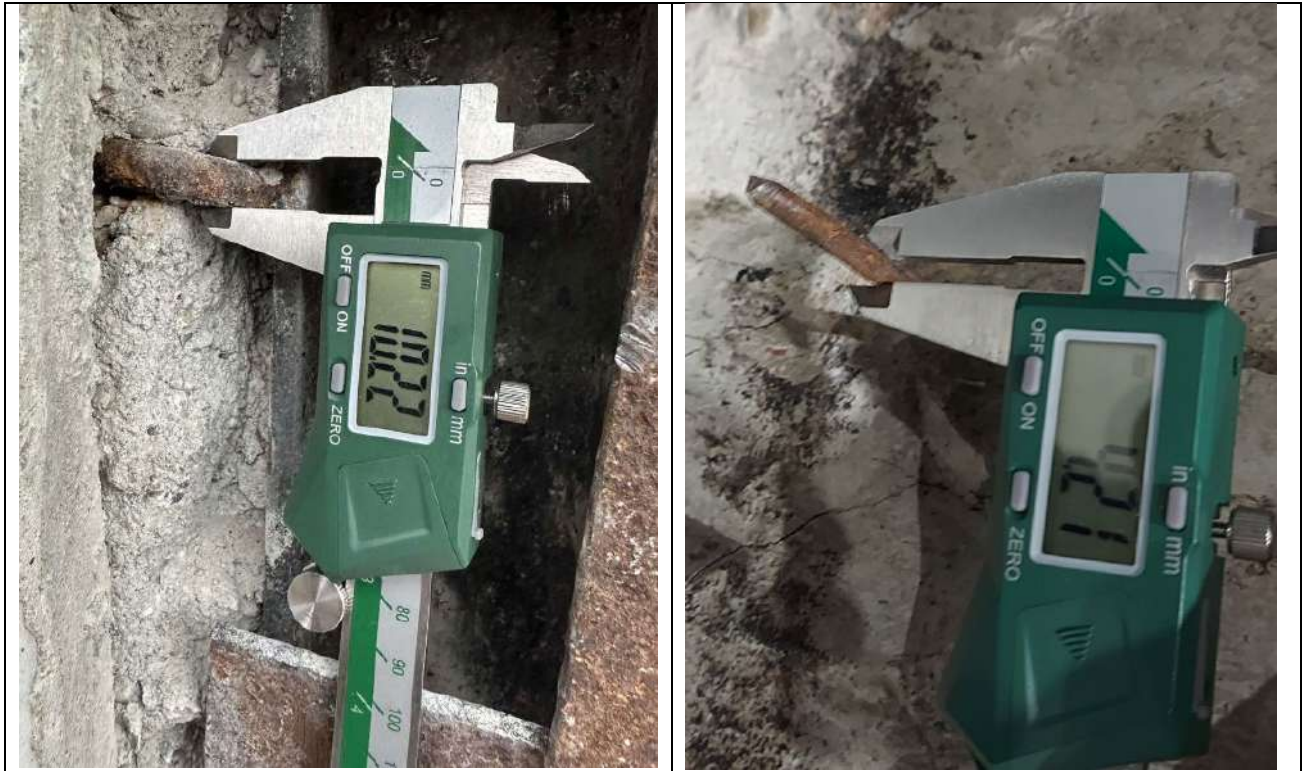
Pav 7.3 Jungiamosios vielos storio nustatymas

Atlikus Vielos diametro matavimus nustatyta, kad **Viela** pažeista korozijos. Dėl korozijos suardytas laikančiųjų jungčių storis  $> 1,3$  mm
